VORPROJEKT

SANIERUNG AULA

INKL. ERTÜCHTIGUNG BRANDSCHUTZ UND ERDBEBENSICHERHEIT
KREISSCHULE MITTELGÖSGEN

INFORMATION AN GEMEINDERÄTE VOM 8. SEPTEMBER 2021

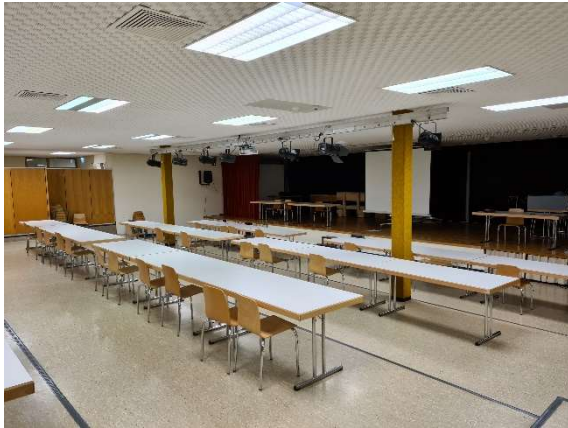
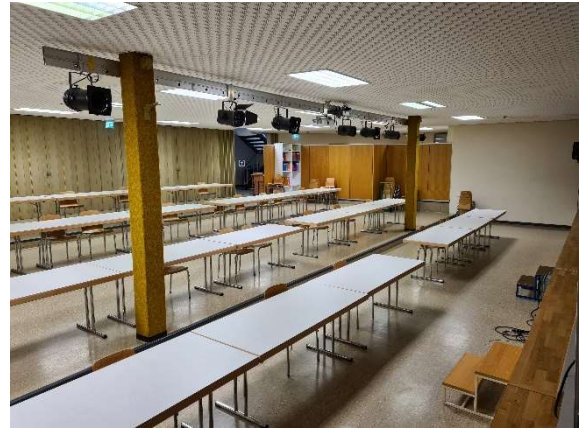
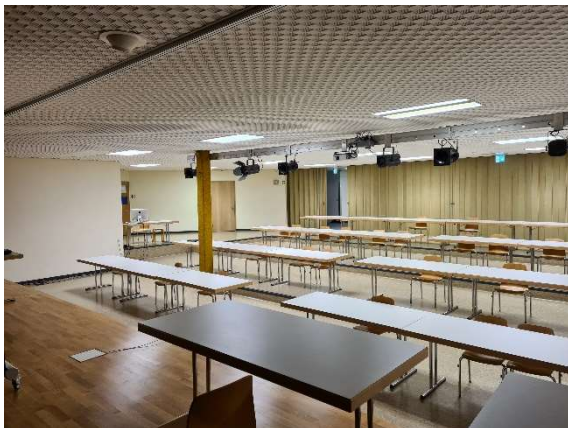
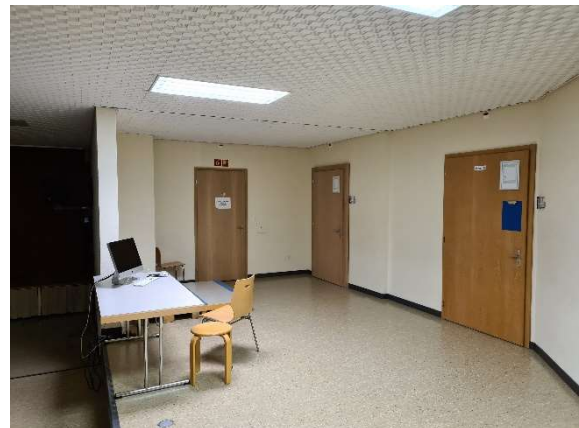
Die Aula ist sanierungsbedürftig. Die Umtriebszeit des Bodenbelages und des Anstrichs ist weit überschritten und die Funktionalität nur noch bedingt gegeben.

Der PVC-Bodenbelag zeigt fortgeschrittene Abnutzung und Aushärtung. Die Beleuchtung ist veraltet und die Leuchtmittel sind nicht mehr zugelassen und nicht mehr erhältlich. Die Lichtqualität ist ungenügend.

Die Aula befindet sich nicht im gleichen Renovationsstand wie der Rest des Gebäudes.

Abb. 9, Aula Bestand

Abb. 10, Aula Bestand

Abb. 11 Aula Bestand

Abb. 12, Aula Bestand

Da die Umtriebszeit von Bodenbelag, Anstrich, Decke, Faltwand und Beleuchtung überschritten und die Funktionalität nur noch bedingt gegeben ist, werden diese Bauteile erneuert.

- Neue Wand zwischen Aula und Vorraum Office, als Trennung
- Erneuern des Bodenbelags
- Anstrich der Wände
- Ersatz der bestehenden abgehängten Decke mit einer heruntergehängten schallschluckenden Akustikdecke mit integrierter Beleuchtung
- Abbruch der bestehenden Faltwand und Neuerstellung einer Klapp- Schiebewand

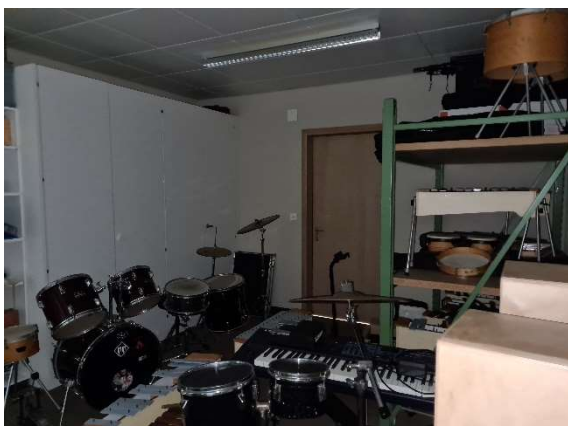
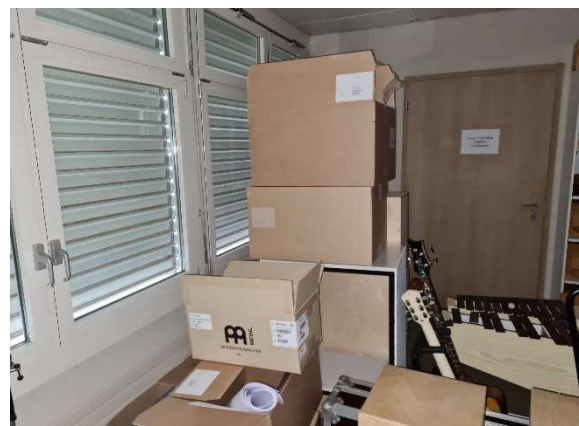
Der Zwischenraum wird als Materialraum genutzt. Hier werden diverse Materialien und Musikinstrumente gelagert. Der vorhandene Löschposten verlangt eine Stellfreifläche. Die Decke unterscheidet sich in Material und Form von derjenigen in Aula und Musikzimmer. Die Beleuchtung wurde 2014 erneuert.

Abb. 13, Zwischenraum Bestand

Abb. 14, Zwischenraum Bestand

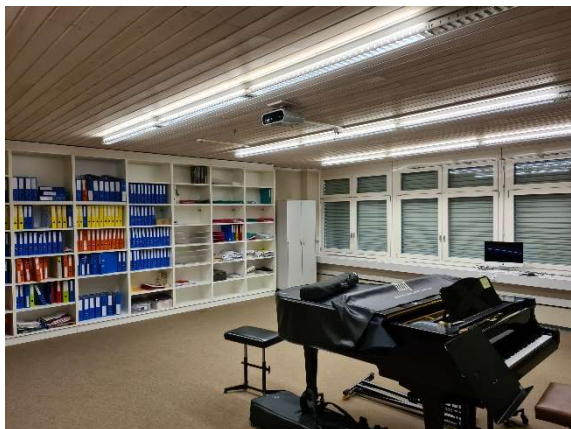
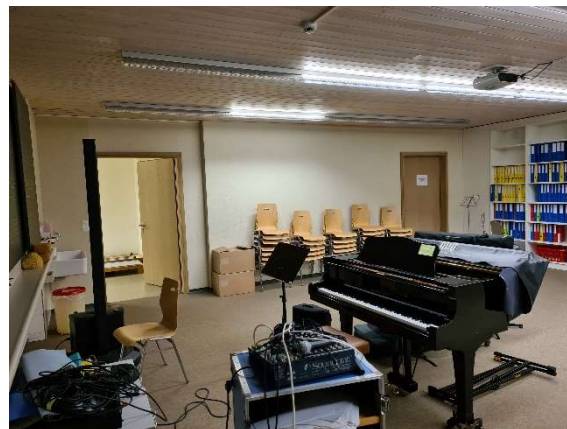
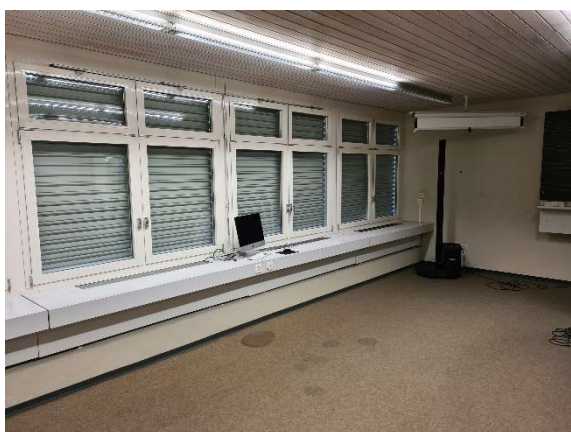
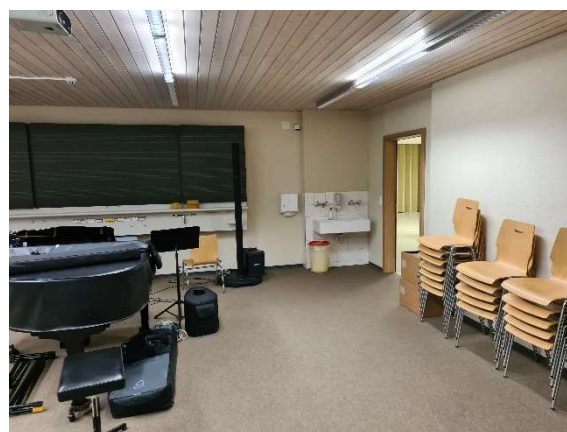
Das Musikzimmer ist sanierungsbedürftig. Es befindet sich nicht im gleichen Renovationszustand wie der Rest des Gebäudes. Die Abnutzung des Bodenbelages (Teppich) und des Anstrichs ist weit überschritten und die Funktionalität nur noch bedingt gegeben. Die Beleuchtung wurde 2014 erstellt.

Abb. 15, Musikzimmer Bestand

Abb. 16, Musikzimmer Bestand

Abb. 17, Musikzimmer Bestand

Abb. 18, Musikzimmer Bestand

- Verschieben der Wand zum Zwischenraum (Abbruch und Neuerstellung Wand)
- Öffnen der Fassade zur Erstellung des Notausgangs
- Erneuern des Bodenbelags
- Ersatz der Täferdecke mit einer schallschluckenden Akustikdecke, analog der Aula
- Anstrich der Wände

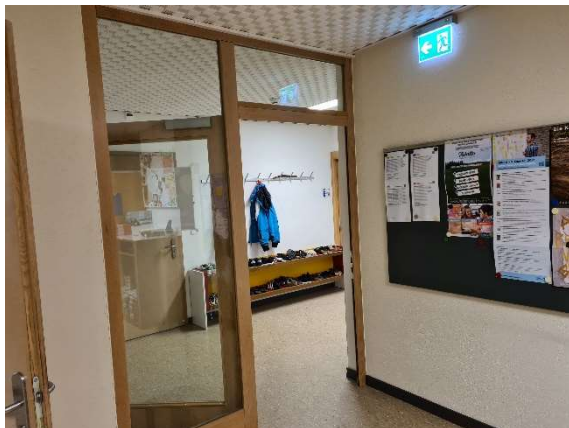
Der Office Vorraum ist sanierungsbedürftig. Die Umtriebszeit des Bodenbelages ist überschritten und die Funktionalität nur noch bedingt gegeben.

Der PVC-Bodenbelag zeigt fortgeschrittene Aushärtung. Die Beleuchtung ist veraltet, die Leuchtmittel sind nicht mehr zugelassen und nicht mehr erhältlich. Die Lichtqualität ist ungenügend.

Abb. 19, Vorraum Office best. Trennwand

- Trennung Vorraum mit öffentlichem Bereich mittels Türe
- Neue Wand zwischen Aula und Vorraum
- Rückbau Holztrennwand
- Schliessen des Freiraums der best. Faltschleuse
- Montieren einer abgehängten Decke inkl. neuer Beleuchtung.
- Neuer Bodenbelag
- Elektro und Lichtschalter Anpassungen

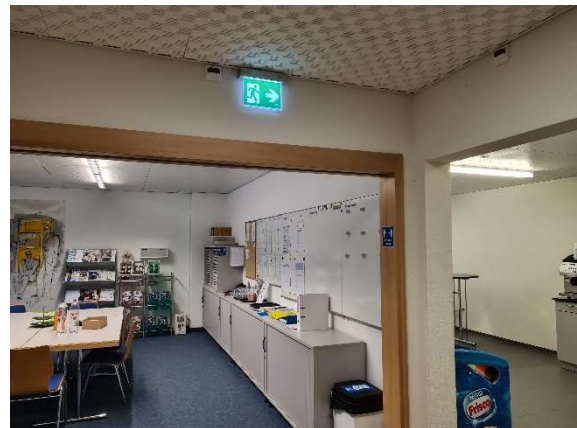
Abb. 20, Vorraum Office zu Pausenraum & Küche

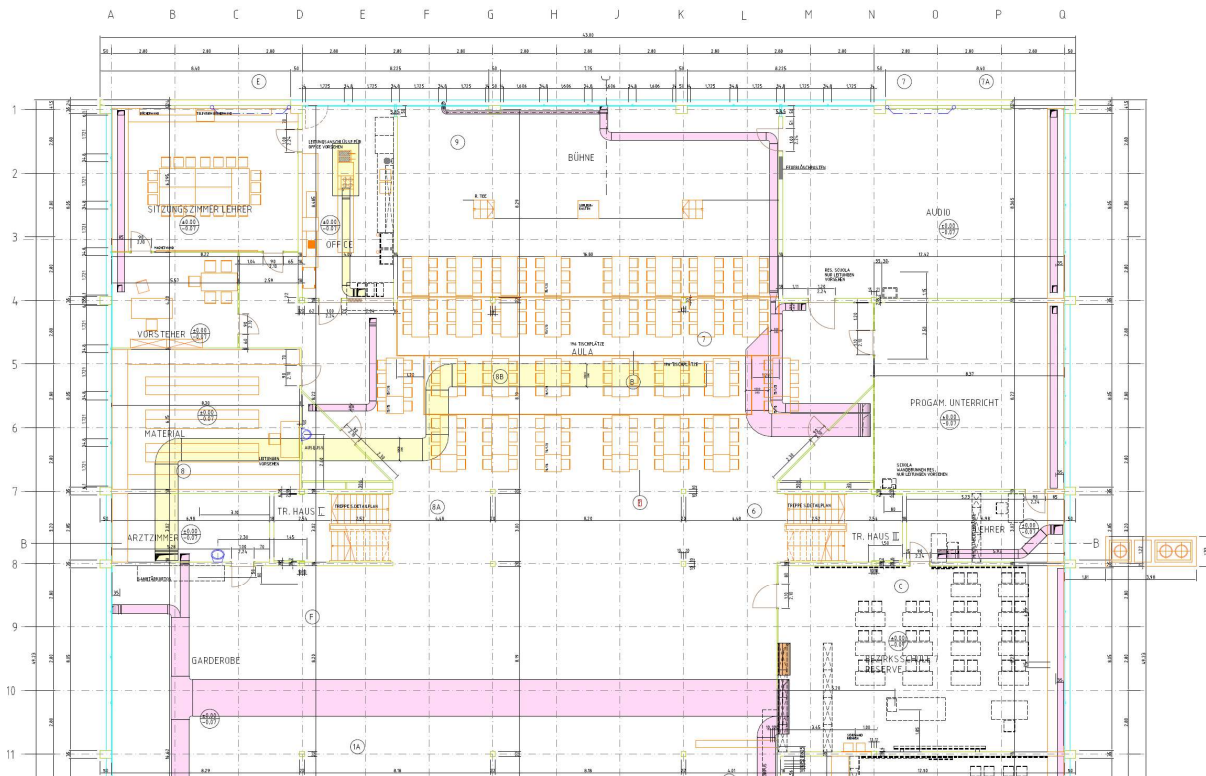
Abb. 21, Plan bestehende Lüftungsanlage Raimann + Partner AG

Bei grosser Personenbelegung herrscht ein mangelhafter Luftaustausch und dadurch eine schlechte Luftqualität und bei Aussentemperaturen über 20-25°C zusätzlich zu hohe Raumtemperaturen.

Die zu hohe Raumtemperatur kann durch den Anschluss an die bestehende Kälteanlage mit Sommerspitzenkühlung wesentlich verbessert werden. Der mangelhafte Luftaustausch kann erst bei der Sanierung Aula verbessert werden. Dies wurde bei der Sanierung der Lüftungsanlagen Klassentrakt 2015 so vorbereitet. Zudem ist die offene Luftführung in Hohldecken aus brandschutztechnischen Gründen nicht mehr zugelassen. Um die Luftaustauschrate im ganzen Raum zu gewährleisten und die geltenden Brandschutzvorschriften zu erlangen, sind umfangreiche bauliche Massnahmen im Bereich des Deckenhohlraumes notwendig.
