VORPROJEKT

SANIERUNG AULA

INKL. ERTÜCHTIGUNG BRANDSCHUTZ UND ERDBEBENSICHERHEIT
KREISSCHULE MITTELGÖSGEN

INFORMATION AN GEMEINDERÄTE VOM 8. SEPTEMBER 2021

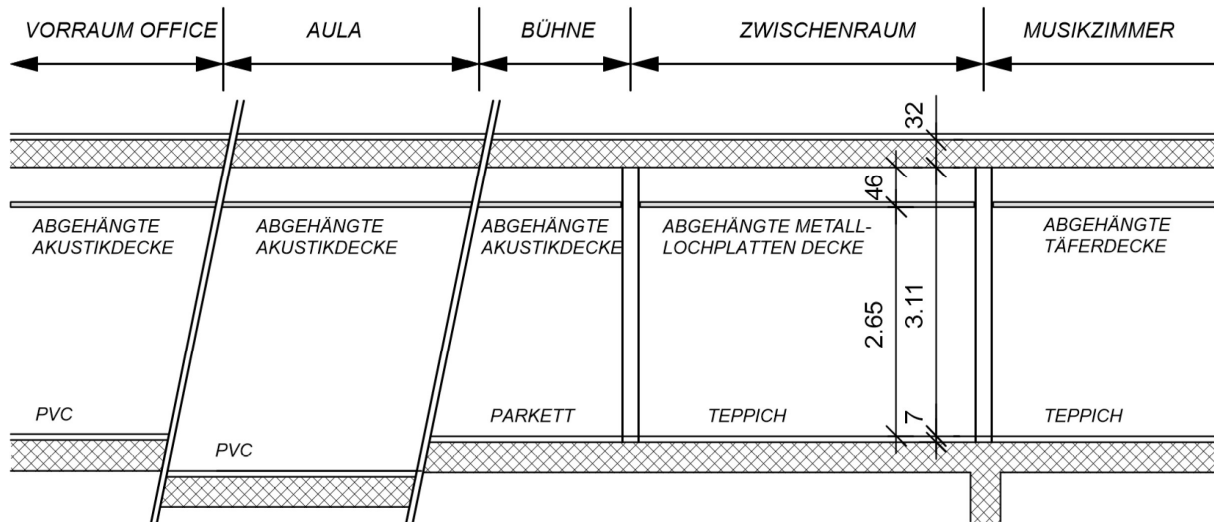
Abb. 5, Querschnitt Bestand

Unterschiedliche heruntergehängte Decken sowie Bodenbeläge zwischen Aula/Bühne, Zwischenraum, Musikzimmer und Vorraum Office.

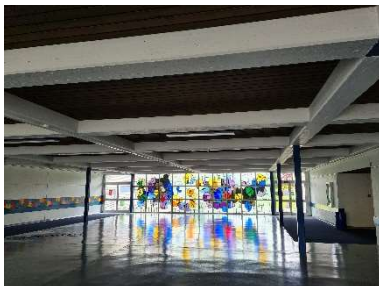
Abb. 6, Eingangsbereich Bestand

Die Aula ist sanierungsbedürftig. Die Umtriebszeit des Bodenbelages und des Anstrichs ist weit überschritten und die Funktionalität nur noch bedingt gegeben.

Der PVC-Bodenbelag zeigt fortgeschrittene Abnutzung und Aushärtung. Die Beleuchtung ist veraltet und die Leuchtmittel sind nicht mehr zugelassen und nicht mehr erhältlich. Die Lichtqualität ist ungenügend.

Die Aula befindet sich nicht im gleichen Renovationsstand wie der Rest des Gebäudes.

- Neue Wand zwischen Aula und Vorraum Office, als Trennung
- Erneuern des Bodenbelags
- Anstrich der Wände
- Ersatz der bestehenden abgehängten Decke mit einer heruntergehängten schallschluckenden Akustikdecke mit integrierter Beleuchtung
- Abbruch der bestehenden Faltwand und Neuerstellung einer Klapp- Schiebewand

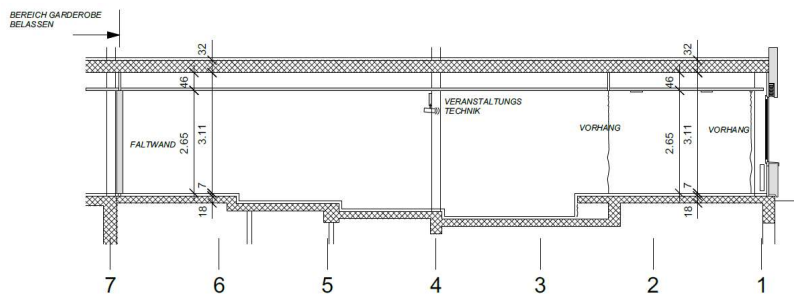
Abb. 23, Planausschnitt: Querschnitt durch Aula; Bestand

Die Fluchtmöglichkeiten des Aula-/ Bühnenbereichs sind mangelhaft, daher wird eine Öffnung in der Nord- Westfassade erstellt. (siehe Pkt. 5.5).

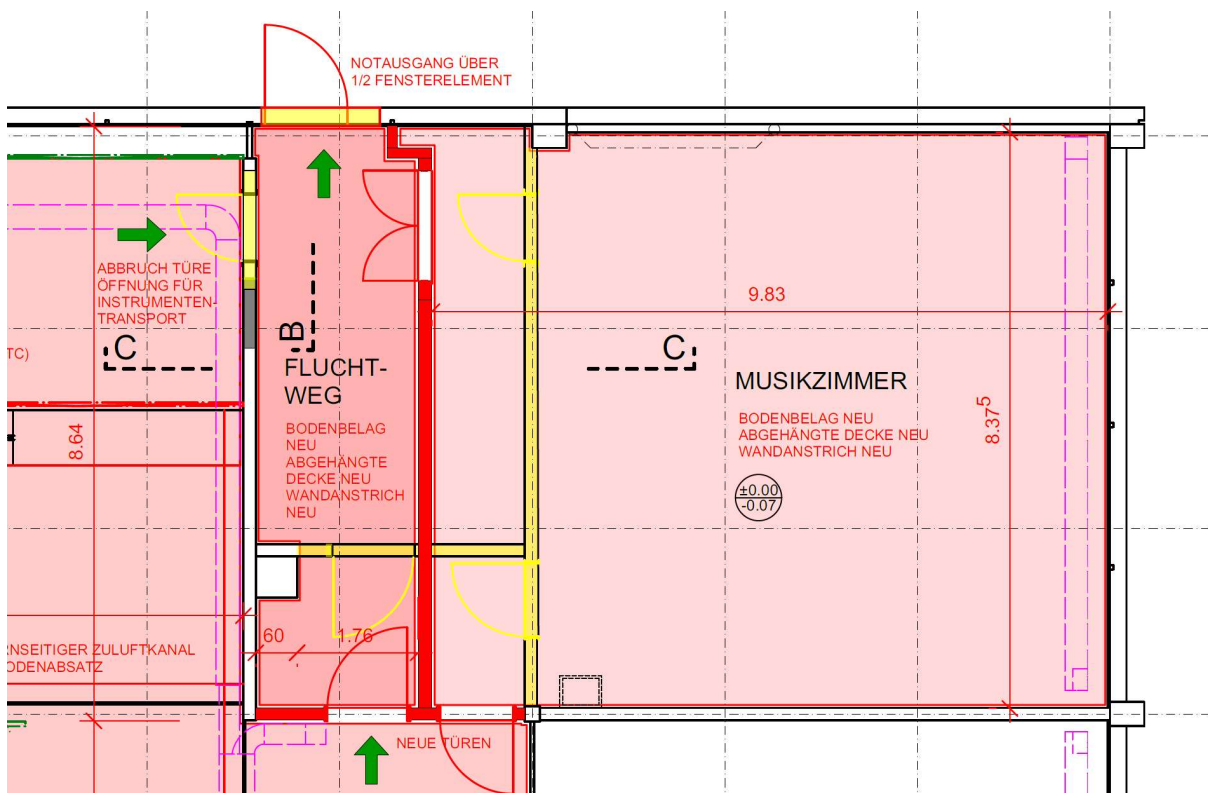
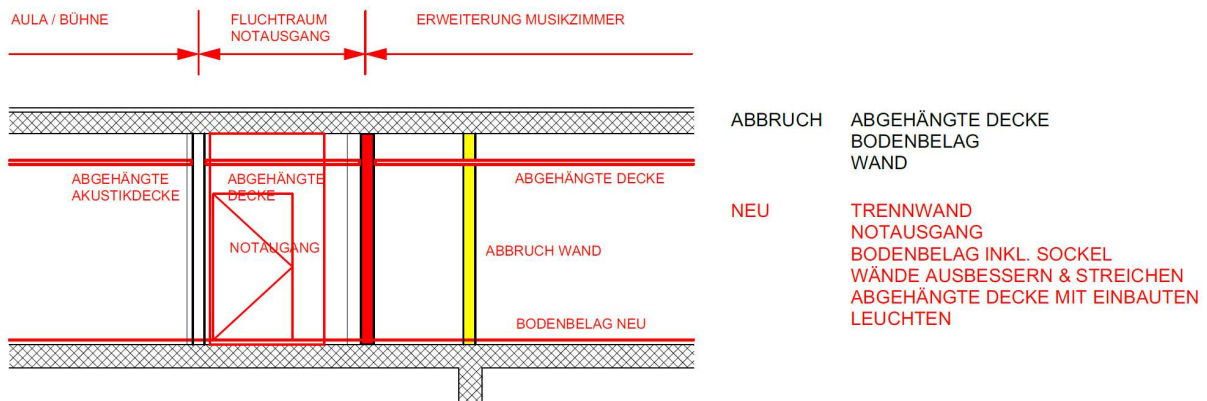
Abb. 25, Planausschnitt: Grundriss Bereich Musikzimmer, Zwischenraum

Im Bereich des Zwischenraums, soll ein neuer Notausgang erstellt werden. Dieser ist zwingend zu erstellen (siehe Pkt. 5.5.). Infolgedessen wird der Abstellraum eliminiert. Um die Stellfläche im Fluchtbereich möglichst gering zu halten und den verlorenen Materialraum zu kompensieren, wird die Wand zum Musikzimmer verschoben. So wird das Musikzimmer vergrößert. Die baulichen Massnahmen zur Erdbebenertüchtigung, für den neuen Notausgang und der Renovationsrückstand machen eine Sanierung notwendig.

- Verschieben der Wand zum Zwischenraum (Abbruch und Neuerstellung Wand)
- Öffnen der Fassade zur Erstellung des Notausgangs
- Erneuern des Bodenbelags
- Ersatz der Täferdecke mit einer schallschluckenden Akustikdecke, analog der Aula
- Anstrich der Wände

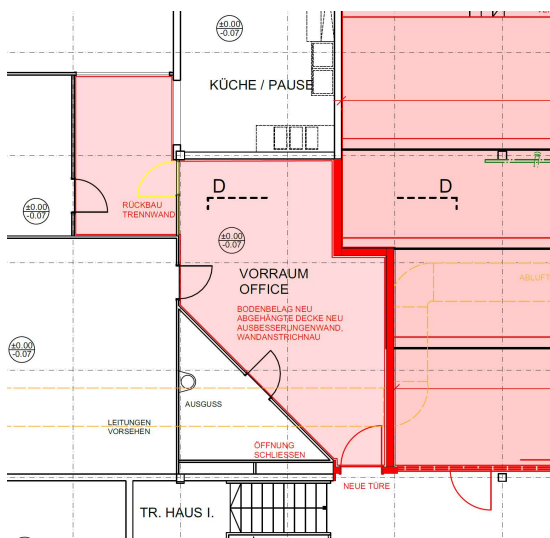
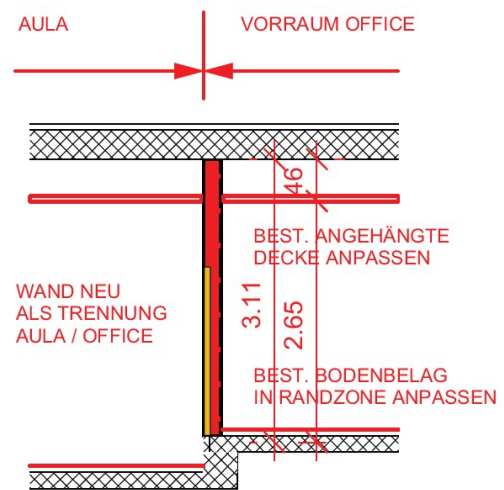
Abb. 27, Planausschnitt: Grundriss Vorraum Office

Der Vorraum soll mit einer Türe räumlich von dem öffentlichen Bereich getrennt werden. Decke, Beleuchtung und Bodenbelag werden erneuert und die Wände werden gestrichen. Die Zwischentüre Kopierbereich/Lehrerzimmer wird aufgehoben, Eine neue Brandabschnitts-Fluchttüre wird beim Übergang zur Schüलगarderobe erstellt.

- Trennung Vorraum mit öffentlichem Bereich mittels Türe
- Neue Wand zwischen Aula und Vorraum
- Rückbau Holztrennwand
- Schliessen des Freiraums der best. Faltschleuse
- Montieren einer abgehängten Decke inkl. neuer Beleuchtung.
- Neuer Bodenbelag
- Elektro und Lichtschalter Anpassungen

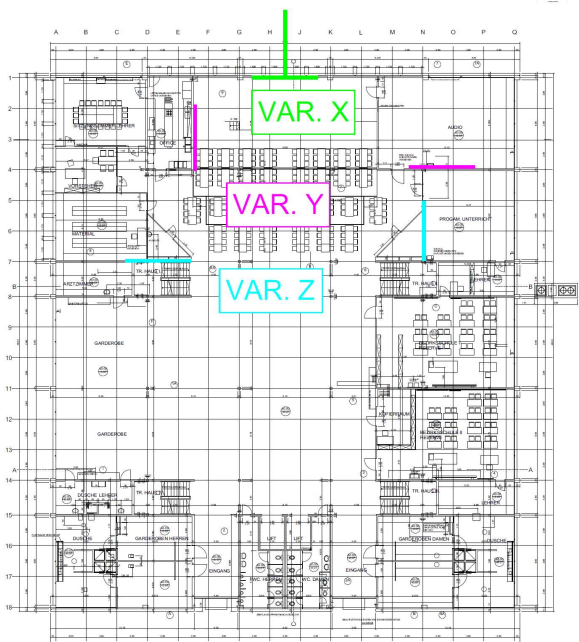
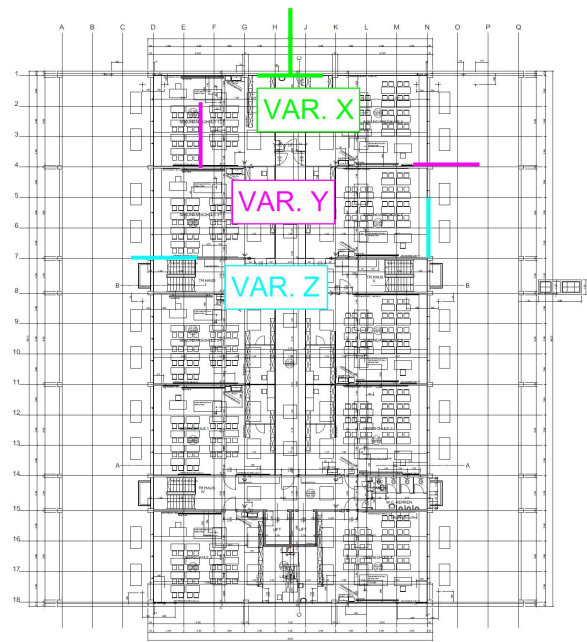
Es wurden verschiedenste Varianten geprüft, um den optimalen Standort der Stahlbetonwände zu eruieren. Die Variante «X» wo eine Quer- und Längswand an der Nord-/ Westfassade zum Einsatz kommt, stellte sich als die einzig praktikable Lösung dar. Bei Stahlbetonwänden im Gebäude, würden diverse Räume negativ beeinflusst, da die Anordnung der Räume sich von Geschoss zu Geschoss unterscheiden, so würden bei diversen Räumen die Stahlbetonwand die Zimmer zerschneiden. Ebenso würden grössere Umlegungsarbeiten der Haustechnik im Untergeschoss anfallen.
